令和4年7月15日からの 大雨による洪水被害について

一級河川 鳴瀬川水系名蓋川^{なぶたがわ}

第1回 名蓋川復旧対策検討会

宮城県土木部河川課

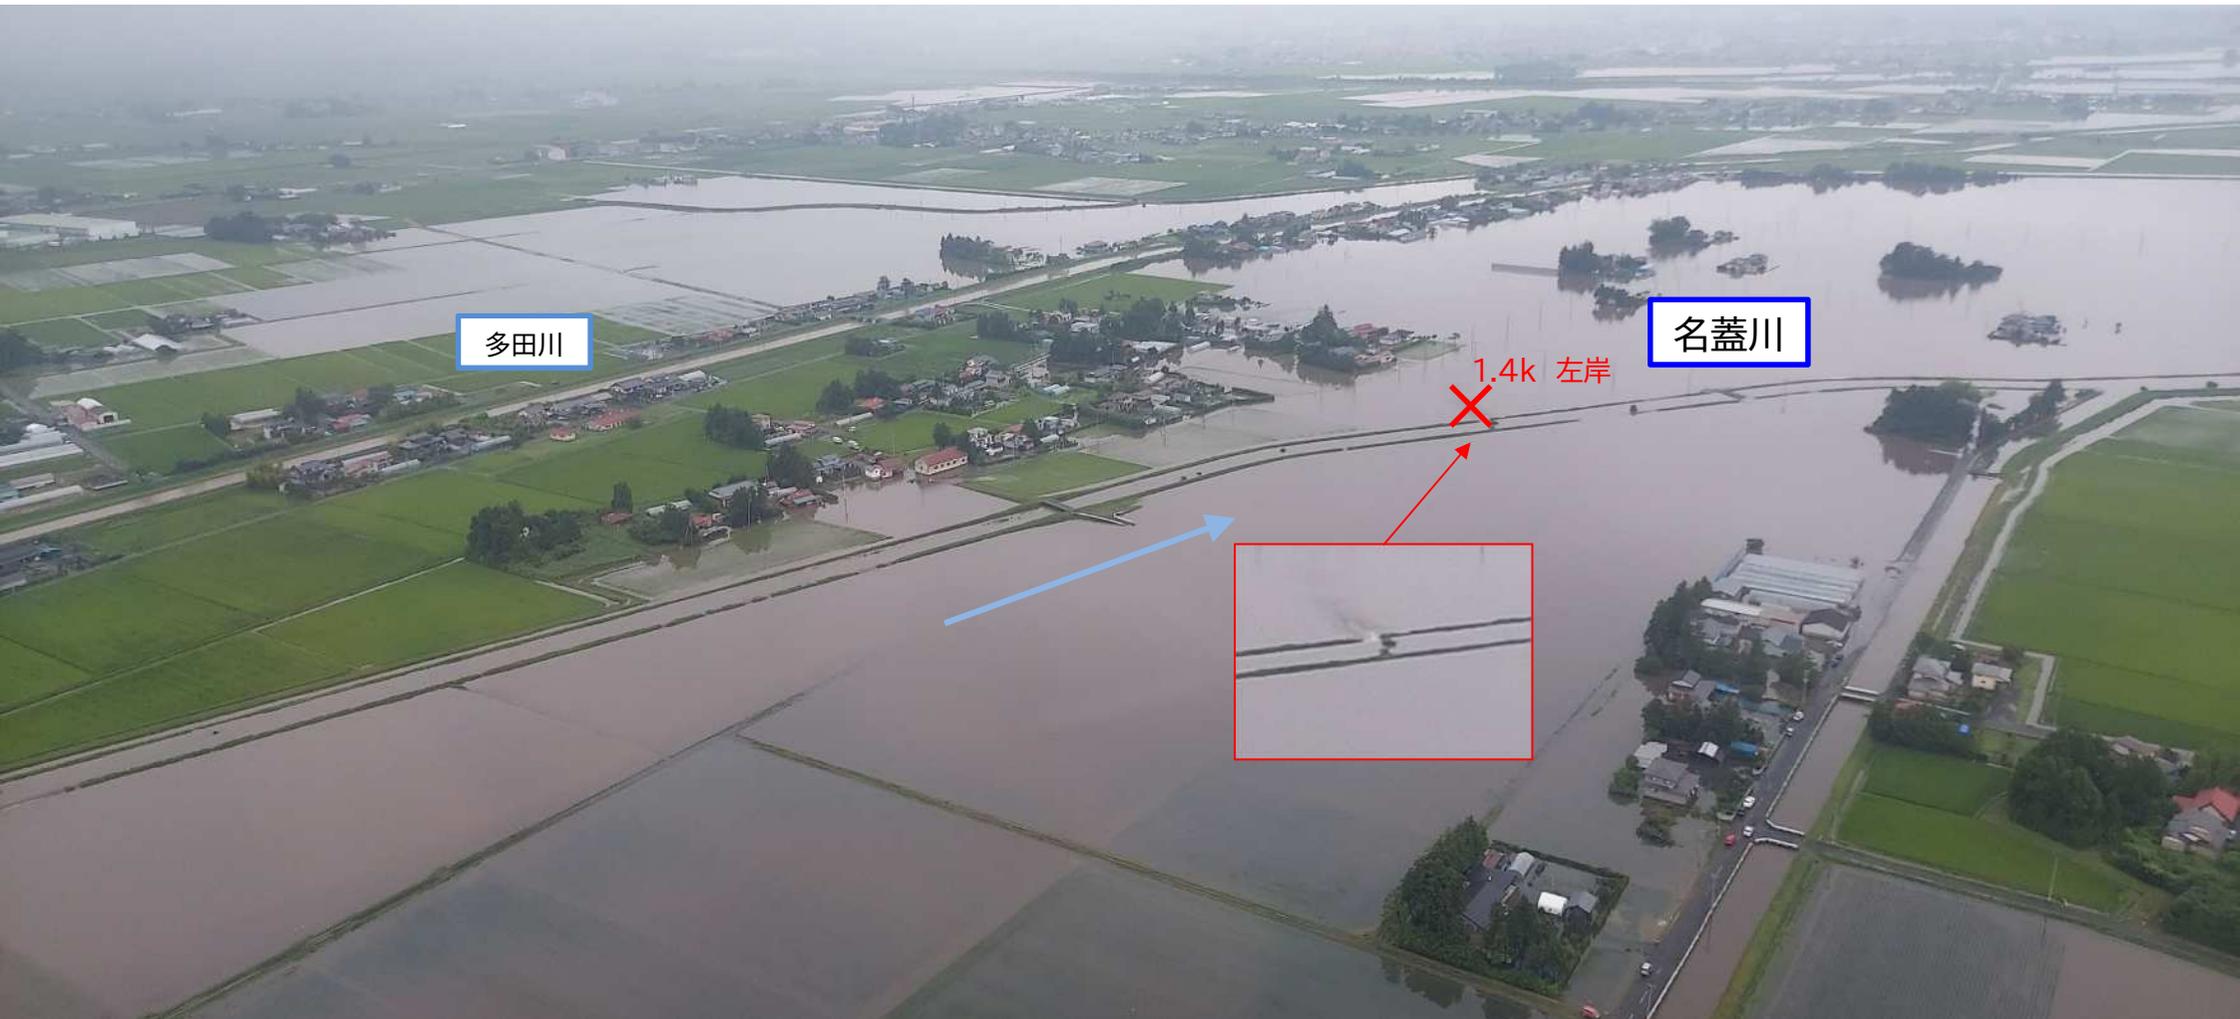
2022年7月16日 16:30
県防災ヘリ撮影

※左岸0.3kmと1.4kmは、決壊していることが確認出来る
※右岸0.7km付近で越水しているが、0.7km地点の決壊は確認出来ない

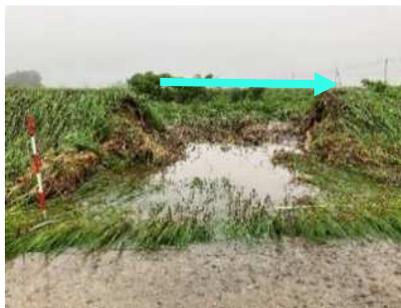
決壊写真

0.7k 右岸 決壊

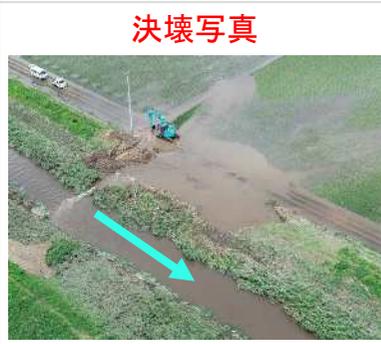
0.3k 左岸 決壊

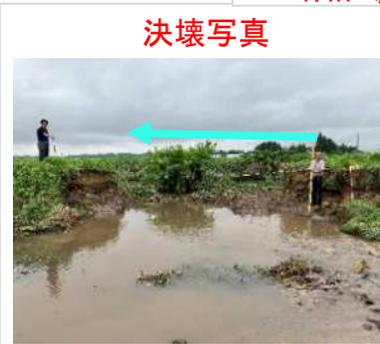
1.4k 左岸 決壊
