宮城県公共土木施設構造検討会 検討会報告書

平成 24 年 3 月 13 日

3. 公共土木施設の被災のメカニズムと対策強化案

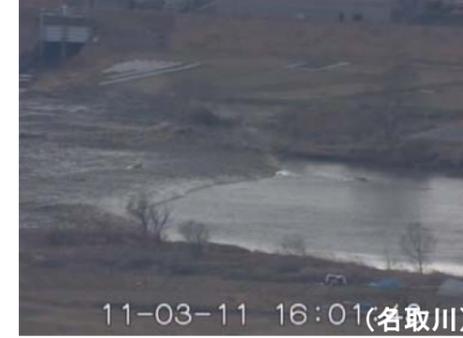
⑦ 津波の河川遡上

■ 河口部に防潮水門がある場合
津波遡上及び引き波による河道内の流れは、水門により河口からの進入が遮断され減勢される。ただし、水門に隣接する河川構造物や海岸堤防等に被害が集中する可能性がある。

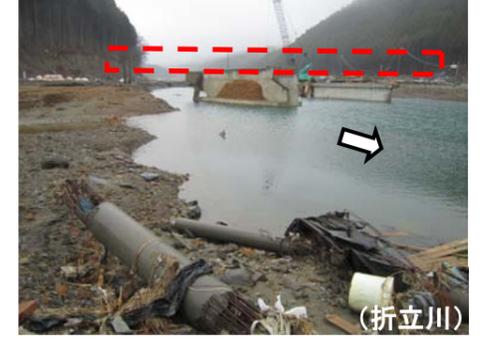
⑥ 橋梁等横断工作物への津波による影響

- ・橋桁の流出、損傷
- ・津波の桁下下降流による河床洗掘

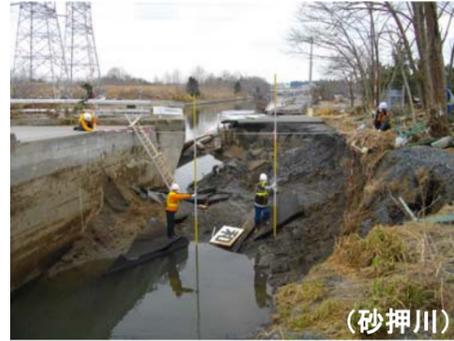
⑨ 橋詰部等の堤防弱部への戻り流れによる被災
・流域からの戻り流れが橋脚に衝突し、取付部の堤防を流出させ

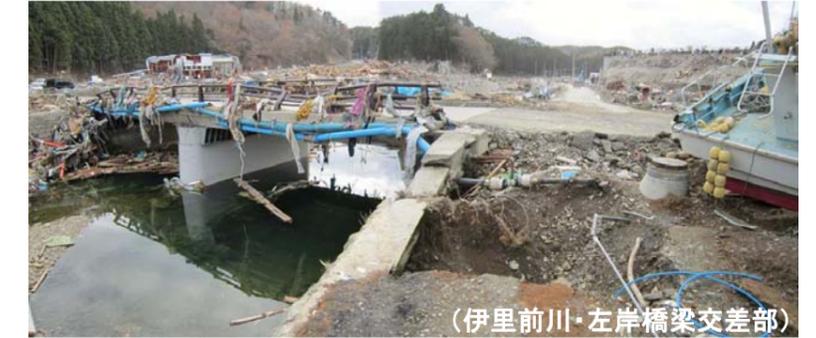
⑧ 隅角部への戻り流れ集中 (橋台背面)

⑧ 隅角部への戻り流れ集中
・隅角部 (橋台背面等) の局所洗掘による流出

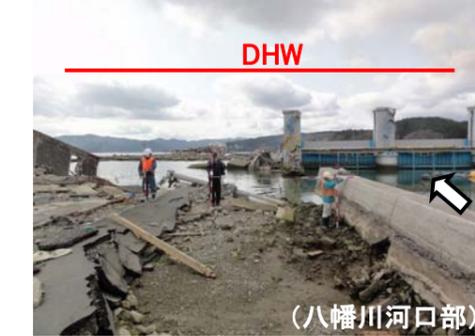
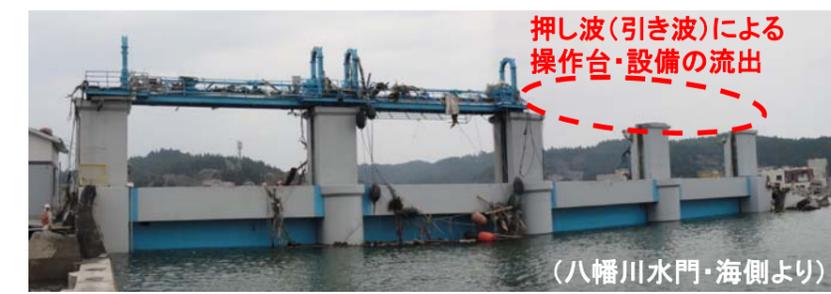
⑫- (2) 防潮水門に隣接する海岸堤防の被災

⑫ 海岸堤破堤箇所への集中
・戻り流れが集中するため、周辺の被害が拡大する

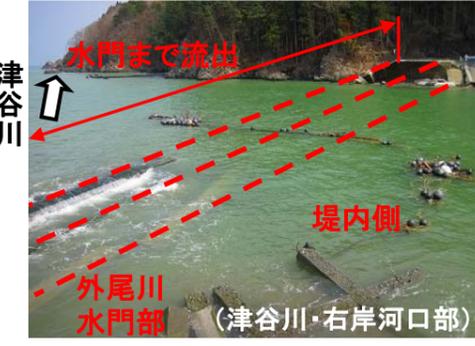
⑪ 旧河道経由の戻り流れ
・旧河道部や水路等の低地への集中により、洗掘侵食を受けやすい

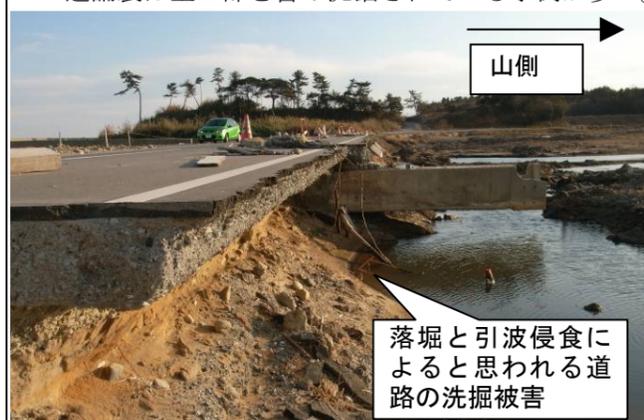
<p>山側</p> <p>落堀と引波侵食によると思われる道路の洗掘被害</p> <p>①(主)原町海老相馬線 南相馬市鹿島区 1月10日撮影</p>

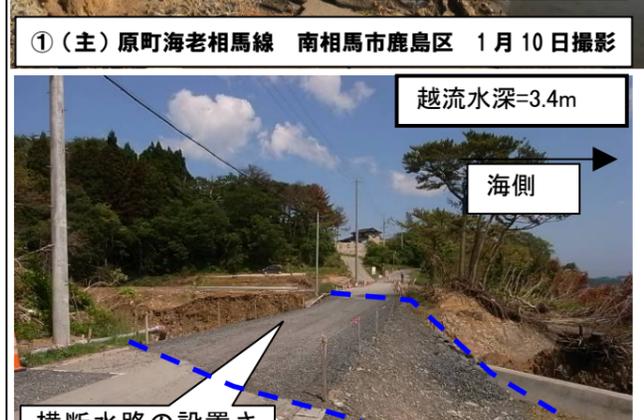
<p>海側</p> <p>越流水深=3.4m</p> <p>横断水路の設置されている区間が部分的に流出した</p> <p>③(県)泊崎半島線 南三陸町長須賀 6月14日撮影</p>

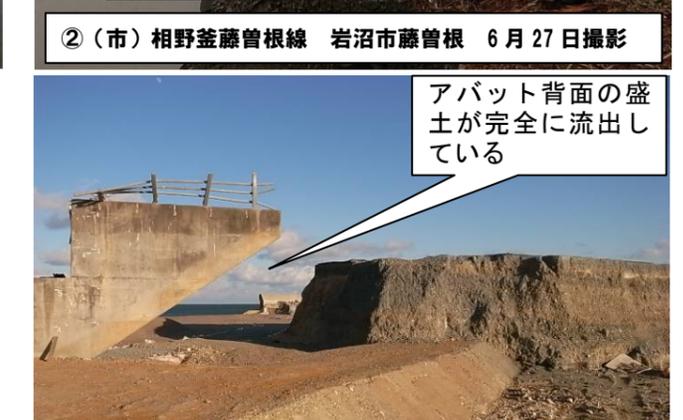
<p>アバット背面の盛土が完全に流出している</p> <p>④(主)相馬亘理線 福島県新地町 1月5日撮影</p>

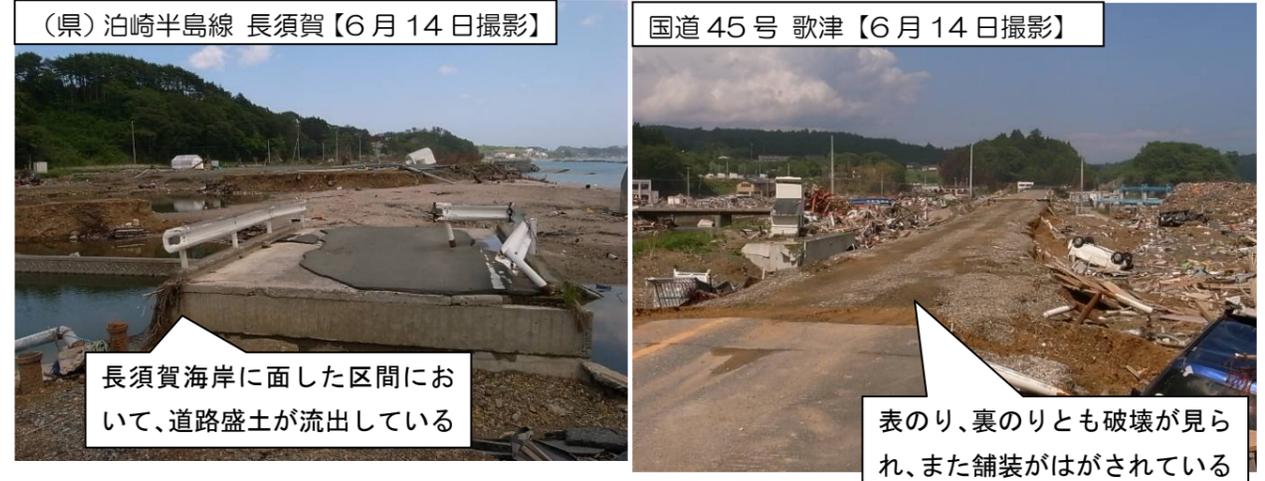
①津波越流時における洗掘破壊

主にリアス部で沿岸部の路線は、津波被災直後の被害が大きかったことから、被災後直ちに通行規制(通行止め)情報が出ている。また、リアス部は比較的地形に勾配があることから被災直後を確認しても湛水は確認されない。

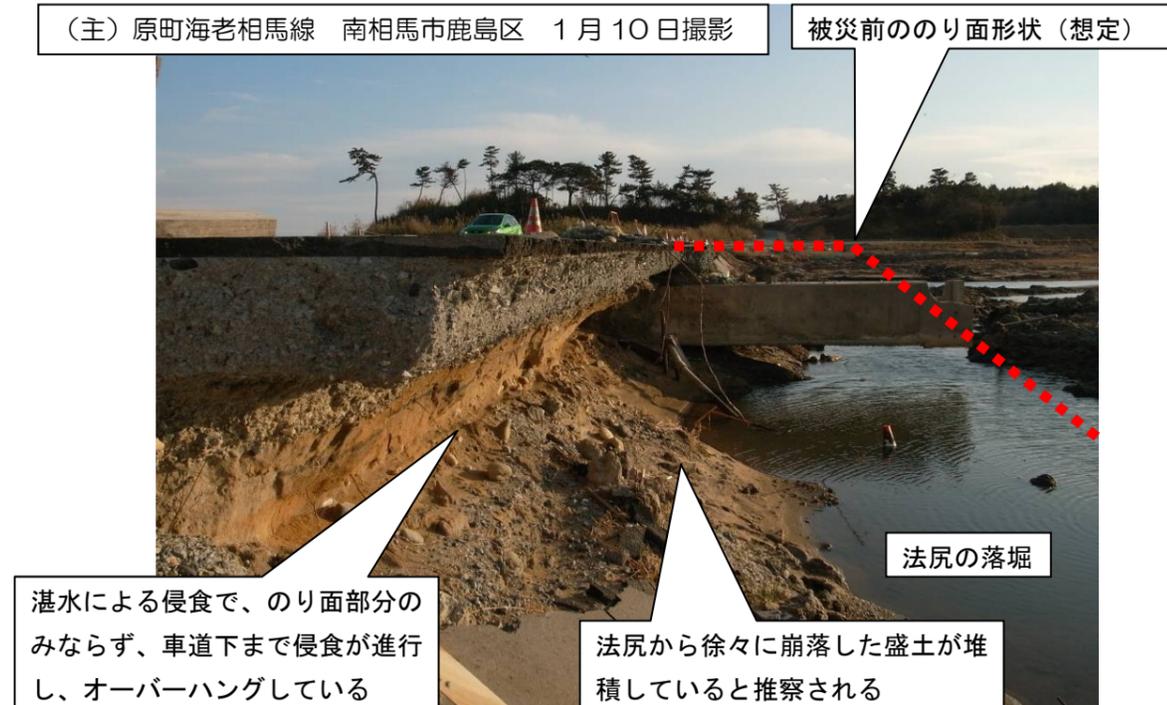
②洗掘越流後の引波侵食と、湛水した内水による洗掘

仙台平野の耕作地に位置する比較的高盛土の被災事例である、(市) 相野釜藤曾根線、(市) 空港三軒茶屋線や福島県沿岸南相馬市の(県) 原町海老相馬線等では、被災後も長期湛水している状況であり、またのり尻に水路が走っていることや落堀が卓越したことから、①引波によるのり面の破壊→②湛水した内水がのり尻から徐々に侵食→③山側のり面の崩壊、という過程を経た(次ページ参照)と推察される。

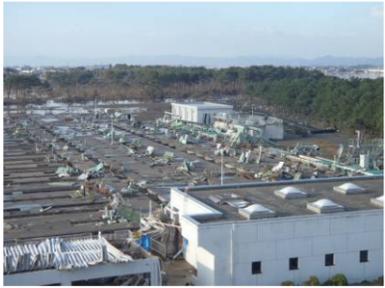
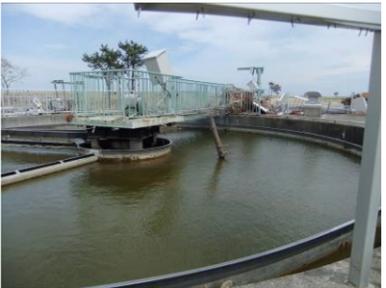
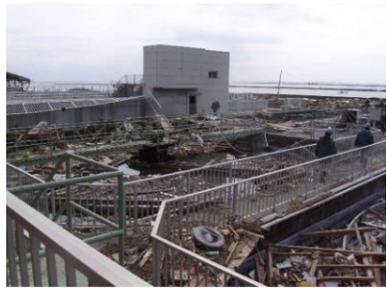
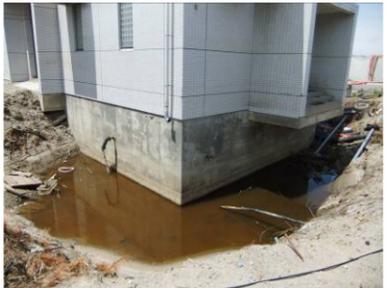
<p style="text-align: center;"> 県南浄化センター 最初沈殿池の被災 山元浄化センター 最終沈殿池の被災 石巻東部浄化センター 最終沈殿池の被災 山元浄化センター 沈砂池ポンプ棟周辺の洗掘 </p> <div style="display: flex; justify-content: space-around;">

- ・ **避難場所の確保**：管理棟や汚泥処理棟等、高層階を持つ場内の建築施設は屋上部を避難場所として地域住民にも開放し活用する。
- ・ **水処理施設や地上タンクの防護**：カバーのない水処理施設は、コンクリート造のカバー設置や覆土方式、建屋で覆う等、現地にあった対策を検討する。地上タンクは、タンク基礎周囲を防護壁で囲んだり、盛土で基礎部を保護する等の対策を検討する。
- ・ **機器の選定やバックアップ機能の充実**：汚水ポンプ設備は、主ポンプ室そのものの水密化を実施するとともに、用水設備がなくても対応できる無注水型ポンプの採用等を検討する。また、設備の機能停止に備え、予備・転用等のバックアップを充実させることを検討する。
- ・ **開口部の設置位置**：津波の浸入方向側には開口部等を設けないように配慮する。
- ・ **洗掘箇所の対応**：場内の洗掘箇所（特に構造物周辺の埋戻し土砂）は、砕石や改良土で埋戻しを行うことを検討する。
