女川原子力発電所 2 号機の安全性に
関する検討会 説明資料

地震後の設備健全性確認

＜(3)点検記録について(その1)＞
(No.26～30関連)

平成27年2月10日
東北電力株式会社

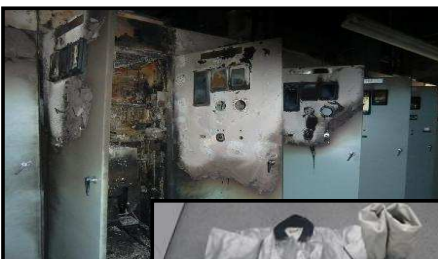
1号機高圧電源盤焼損

- 地震の揺れによりショートし、火災が発生
- 自衛消防隊を組織して、消火活動を実施
- 消火活動は、現場が煙で充満しており、酸素ポンペを背負いながら、交替して対応

- 火災が発生した高圧電源盤を耐震性の高い横置き型へ変更。
- 非常用ディーゼル発電機の信頼性向上のため、同期検定器の故障が、非常用ディーゼル発電機に影響しないよう、定期試験等の必要な場合のみ接続するように回路の改善を図った。

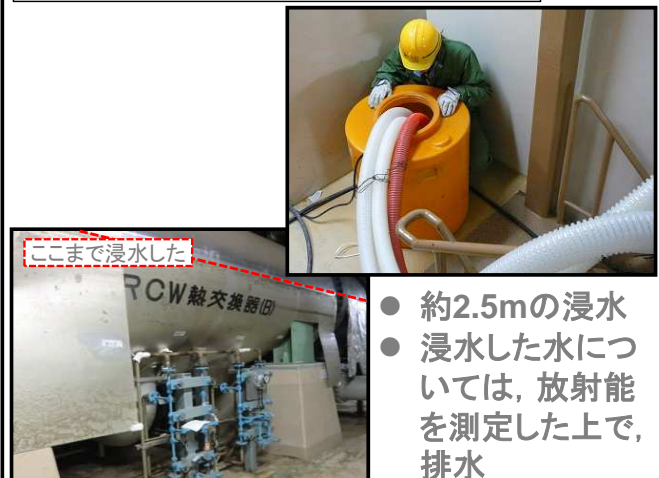
2号機原子炉建屋付属棟浸水

- 約2.5mの浸水
- 浸水した水については、放射能を測定した上で、排水
- 地下3階から地上まで汲み上げるには、高低差が大きく、仮設ポンプ1台だけで汲み上げられず、中継用溜め升を設置して排水

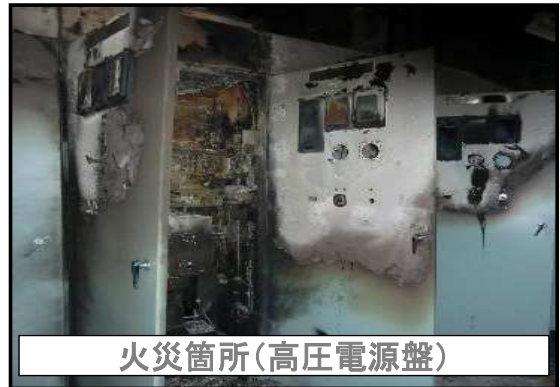
火災箇所(高圧電源盤)

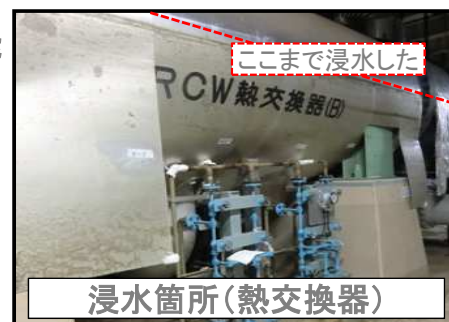
浸水箇所(熱交換器)

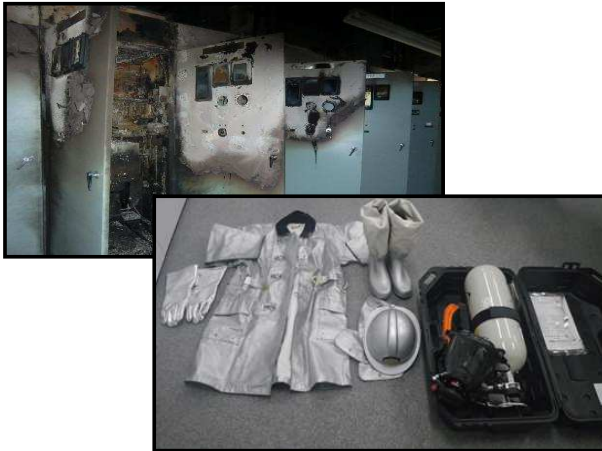
1号機高圧電源盤焼損

- 地震の揺れによりショートし、火災が発生
- 自衛消防隊を組織して、消火活動を実施
- 消火活動は、現場が煙で充満しており、酸素ポンペを背負いながら、交替して対応

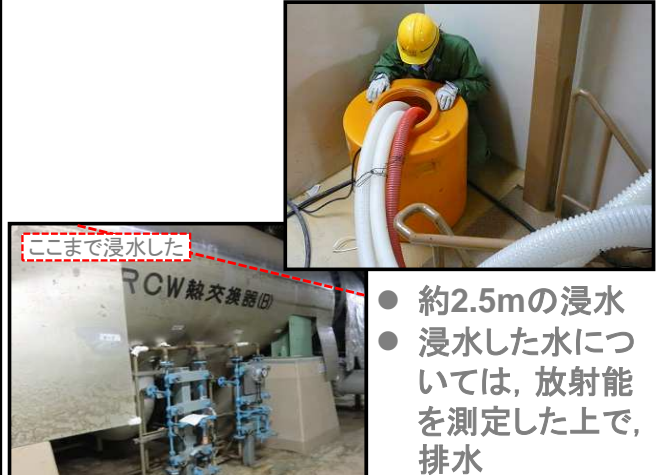
2号機原子炉建屋付属棟浸水

- 約2.5mの浸水
- 浸水した水については、放射能を測定した上で、排水
- 地下3階から地上まで汲み上げるには、高低差が大きく、仮設ポンプ1台だけで汲み上げられず、中継用溜め升を設置して排水
