東日本大震災

公共土木施設の被害・応急復旧状況

平成23年9月
宮城県 気仙沼土木事務所

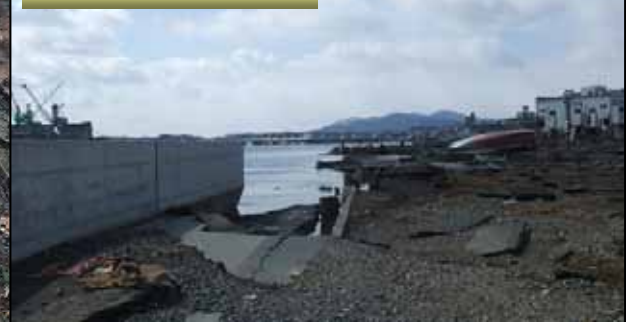
港湾施設損壊

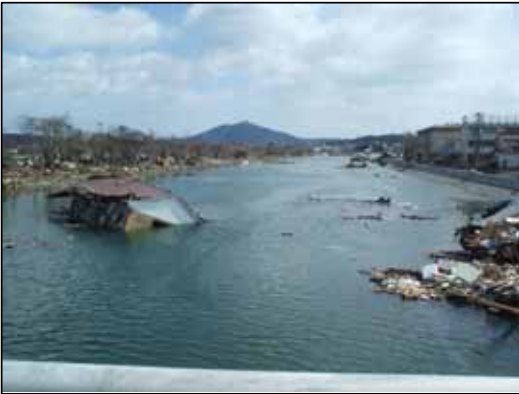
②気仙沼大橋下流 がれき散乱

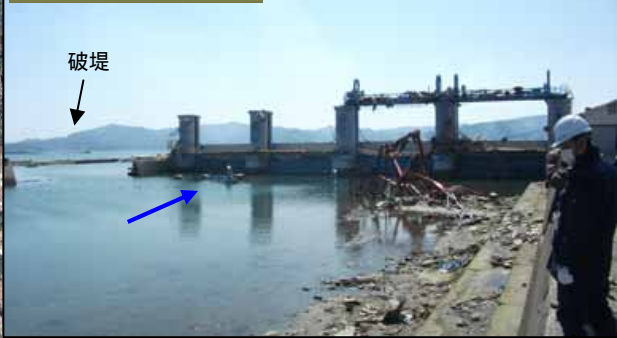
水尻川防潮水門全損

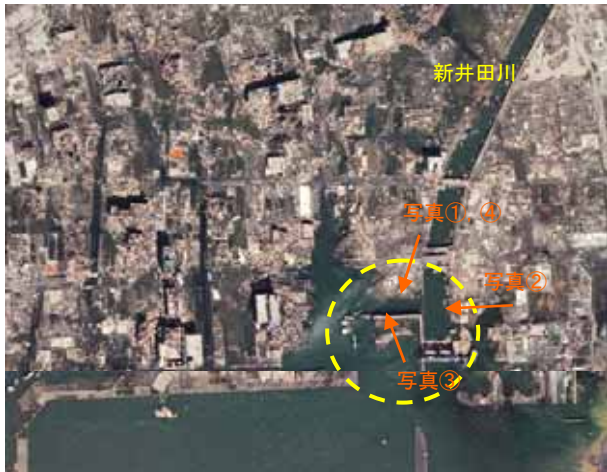
①新井田川防潮水門全損

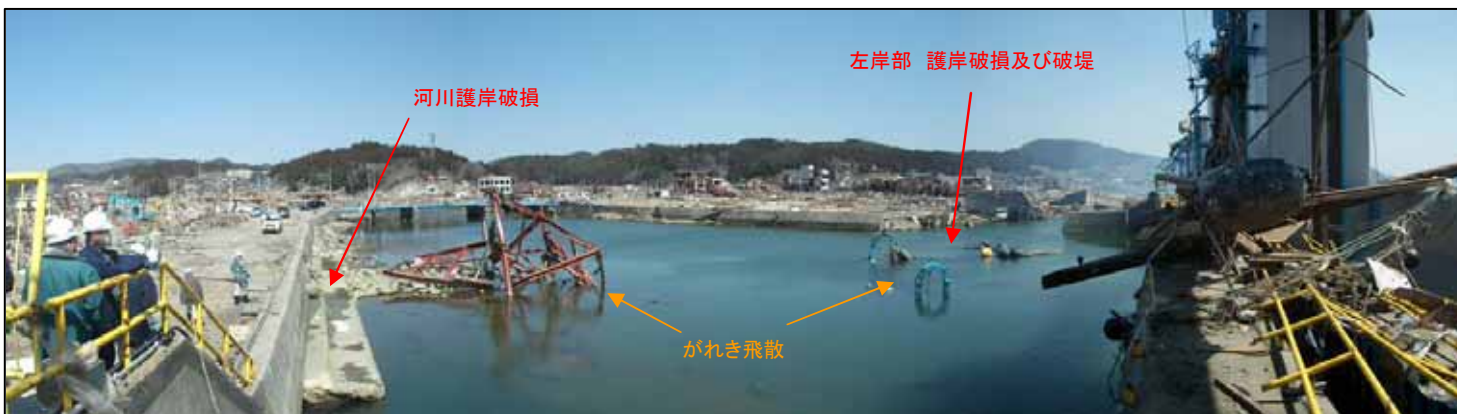
②河川護岸破損及び左岸部破堤

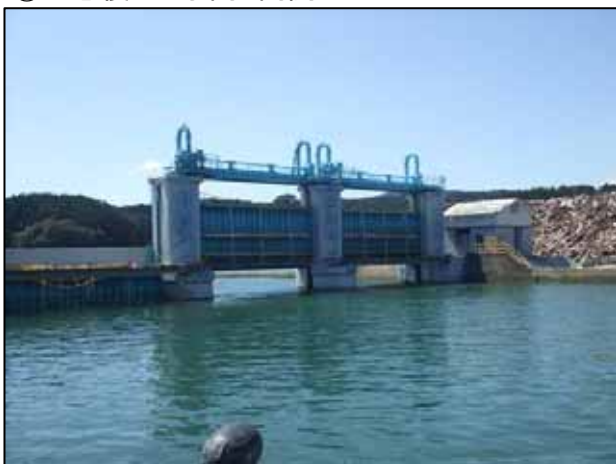
③応急復旧 水門2門開口

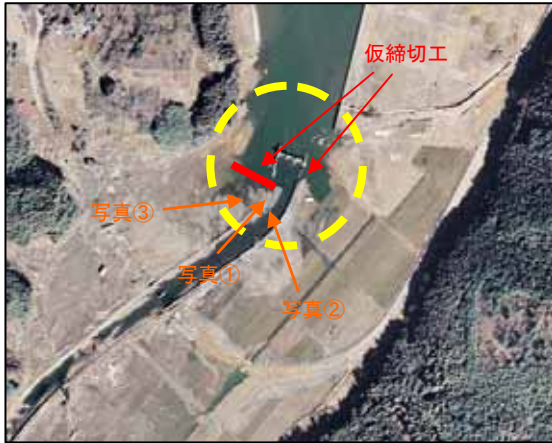
①水戸辺川防潮水門 全損
